Операция "Двойник"

Тайны рейса МН17

Сенсационное расследование катастрофы малайзийского пассажирского лайнера (рейса МН17) над Донбассом в 2014 году.

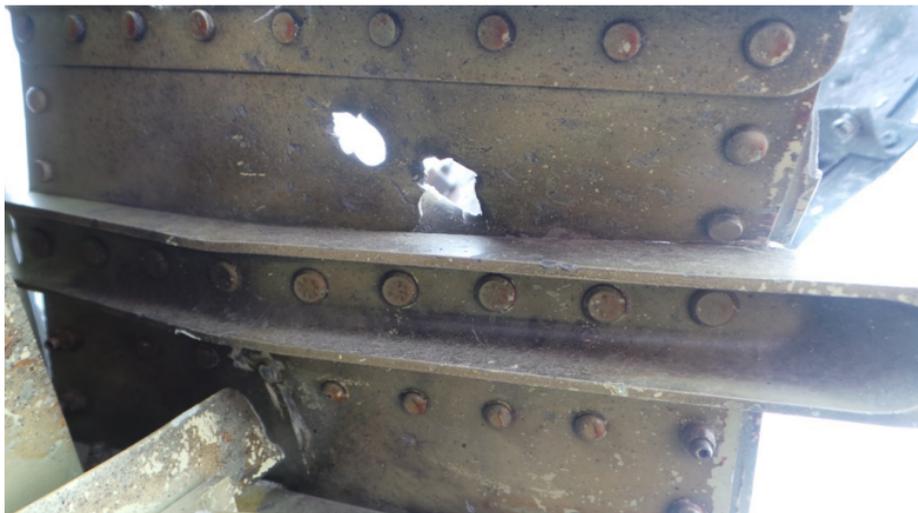
Пробоины эллипсообразной и прямоугольной формы
в конструкциях самолета (вид изнутри). Фото Jeroen
Akkermans.

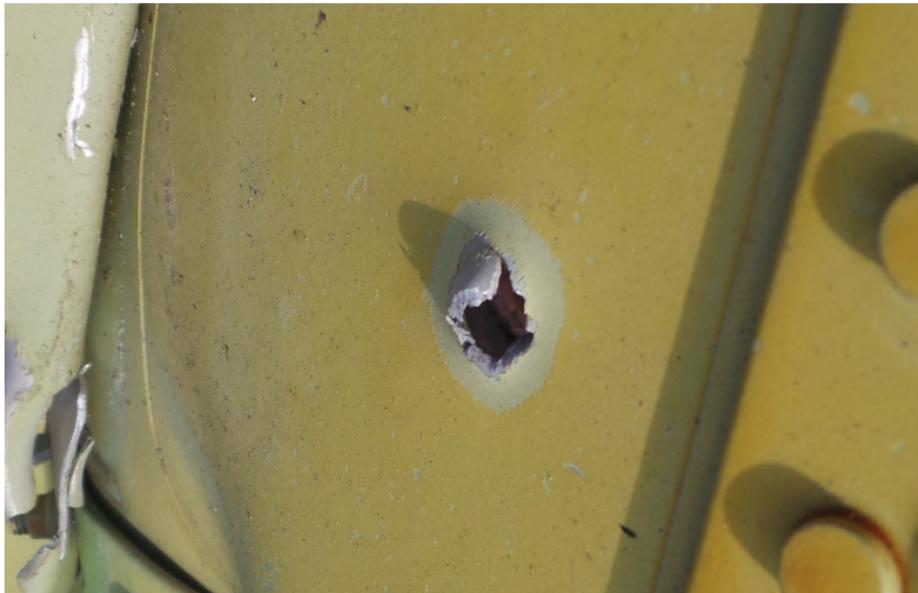
Пробоина прямоугольной формы (вид изнутри). Фото Jeroen Akkermans.

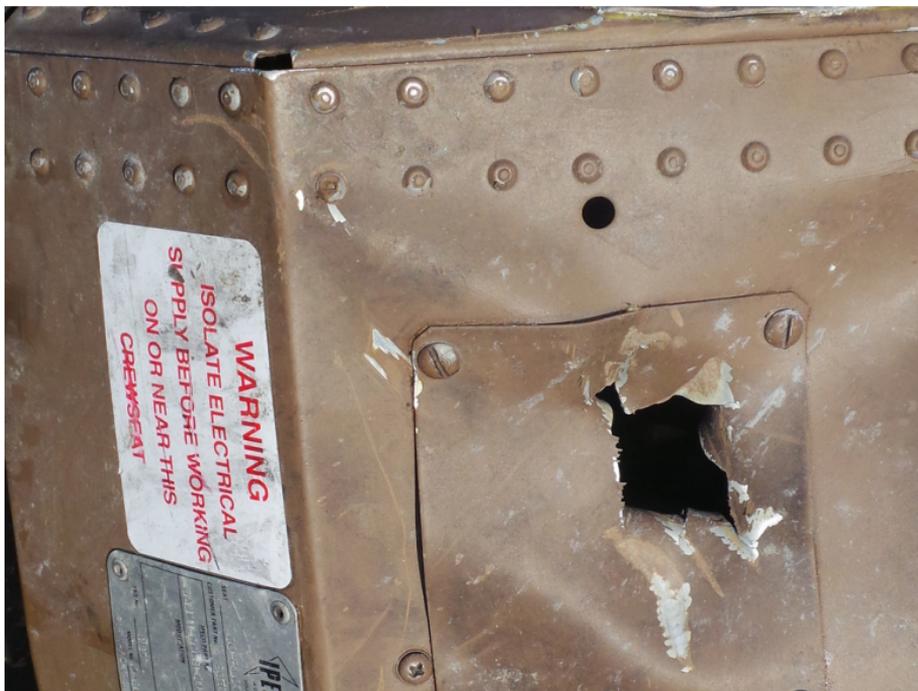
Пробоина прямоугольной формы в основании кресла капитана воздушного судна (КВС). Фото Jeroen Akkermans.

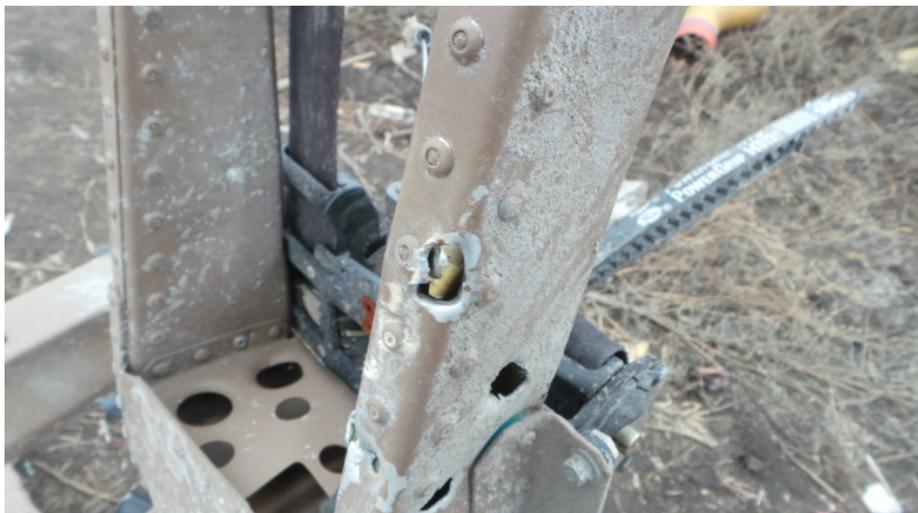
Пробоины прямоугольной формы в спинке кресла капитана воздушного судна (КВС). Фото Jeroen Akkermans.

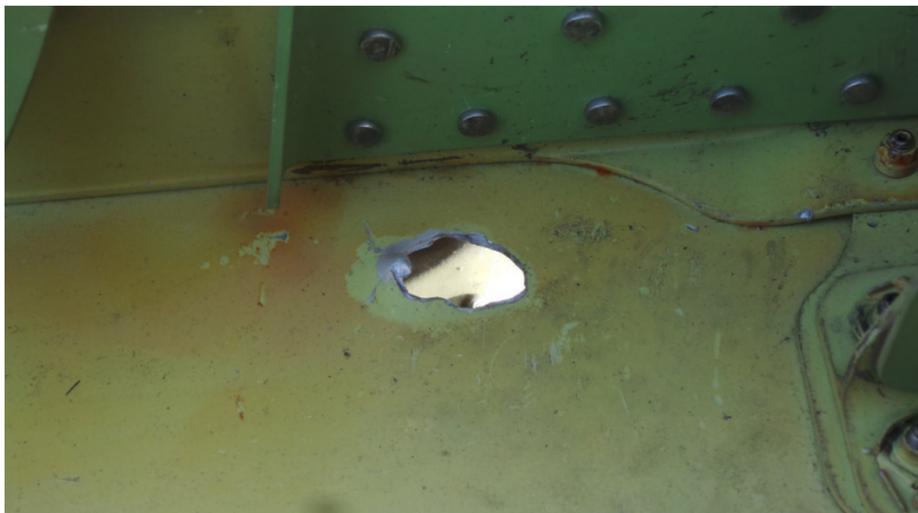
Пробоина эллипсообразной формы (вид изнутри). Фото Jeroen Akkermans.

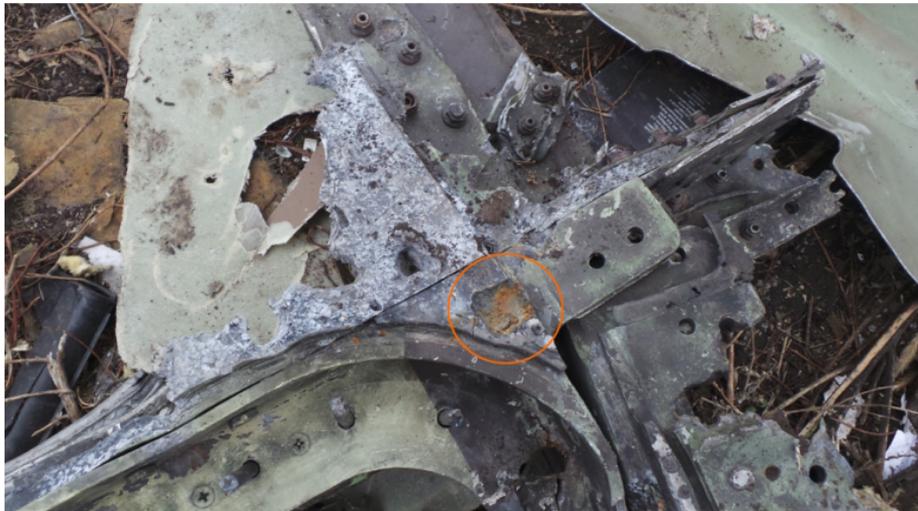
След от непробития рамы поражающим элементом зенитной управляемой ракеты с габаритами 18×18. Фото Јероен Akkermans.

му, легко определяется размер поражающего элемента (ПЭ): 18×18. Отверстие с этими же габаритами обнаруживается и выше уже на самой раме. Наличие в боеголовке поразившей «Боинг» ракеты элементов такой сверхкрупной фракции отрицает всякую возможность ее принадлежности к комплексу «Бук». Попробуем определить состав поражающей смеси. В ней я могу достоверно зафиксировать четыре фракции. Сверхкрупная 18×18, крупная 13×13 средняя 8×8 и мелкая 6×6. Элементы всех четырех фракций имеют прямоугольную форму. Согласно данным концерна «Алмаз-Антей», в состав боевой части ЗУР 9М38 входят элементы с размерами 13×13 и 8×8, ее модернизированного варианта 9М38М1 – 13×13 (двутагры), 8×8 и 6×6, а у новейшей 9М317 – только 8×8. Элементов сверхкрупной фракции габаритами 18×18 нет ни у одной из них.

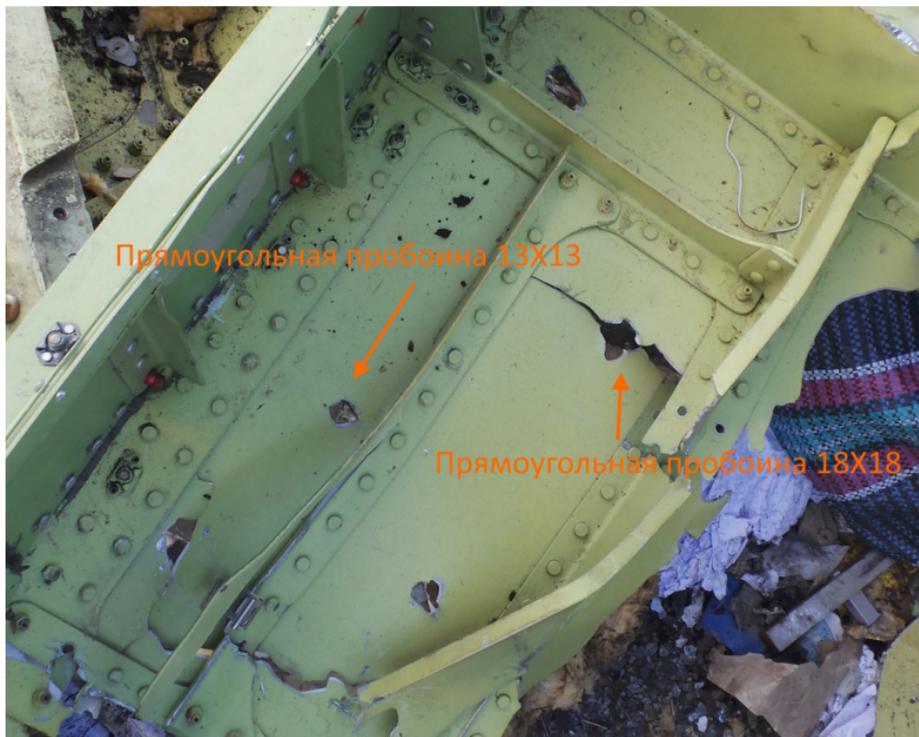
Прямоугольные пробоины размером 18×18 и 13×13. Фото Jeroen Akkermans (нанесена разметка).

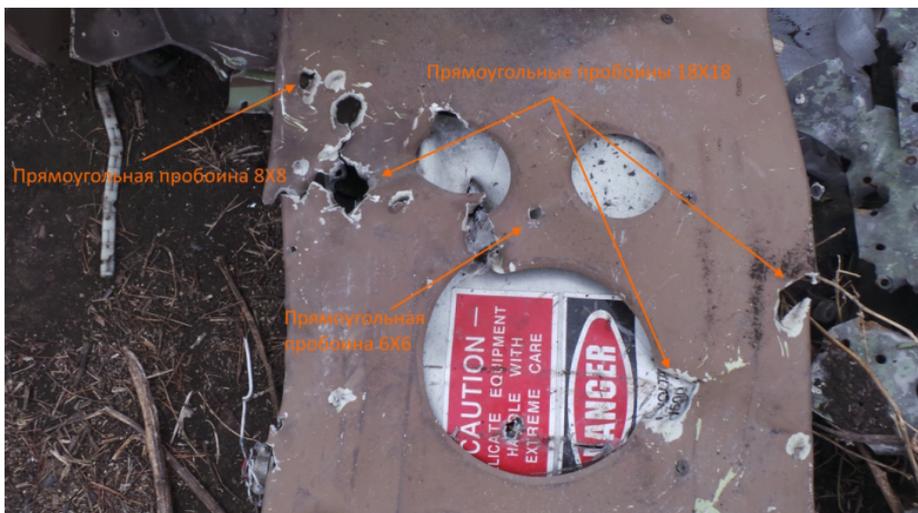
Прямоугольные пробоины размером 18×18, 8×8 и 6×6 в спинке кресла пилота. Фото Jeroen Akkermans (нанесена разметка).

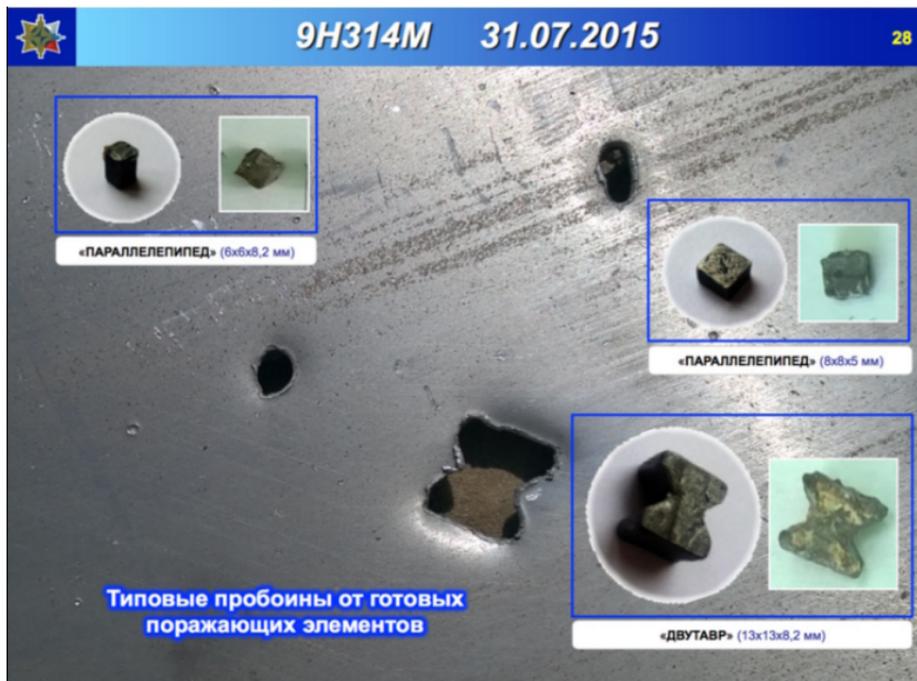
Пробоины от взрыва боеголовки ракеты 9М38М1 в дюралевом щите (эксперимент концерна «Алмаз-Антей»). Внизу – «бабочка». Источник: ТАСС/Эксперимент «Алмаз-Антей».

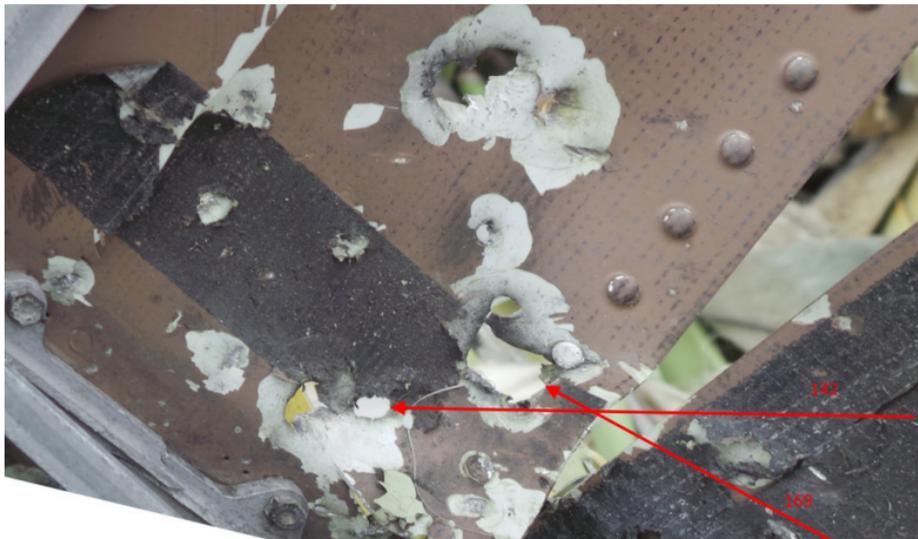
Участок №1. Фото Jeroen Akkermans (исправлена перспектива, изменен размер, нанесена разметка).

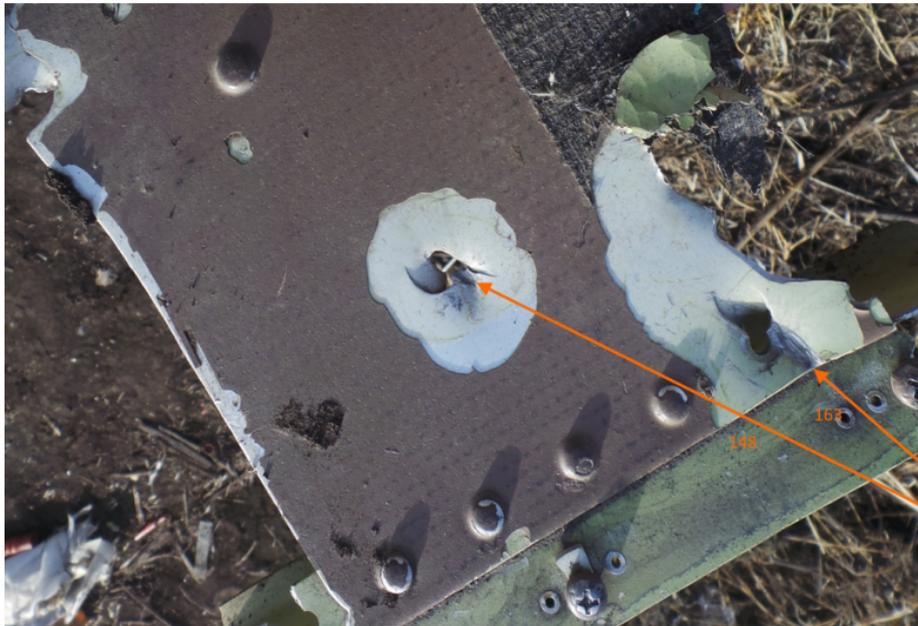
Участок №3. Пулевые рикошеты. Фото Jeroen Akkermans (исправлена перспектива, изменен размер, нанесена разметка).

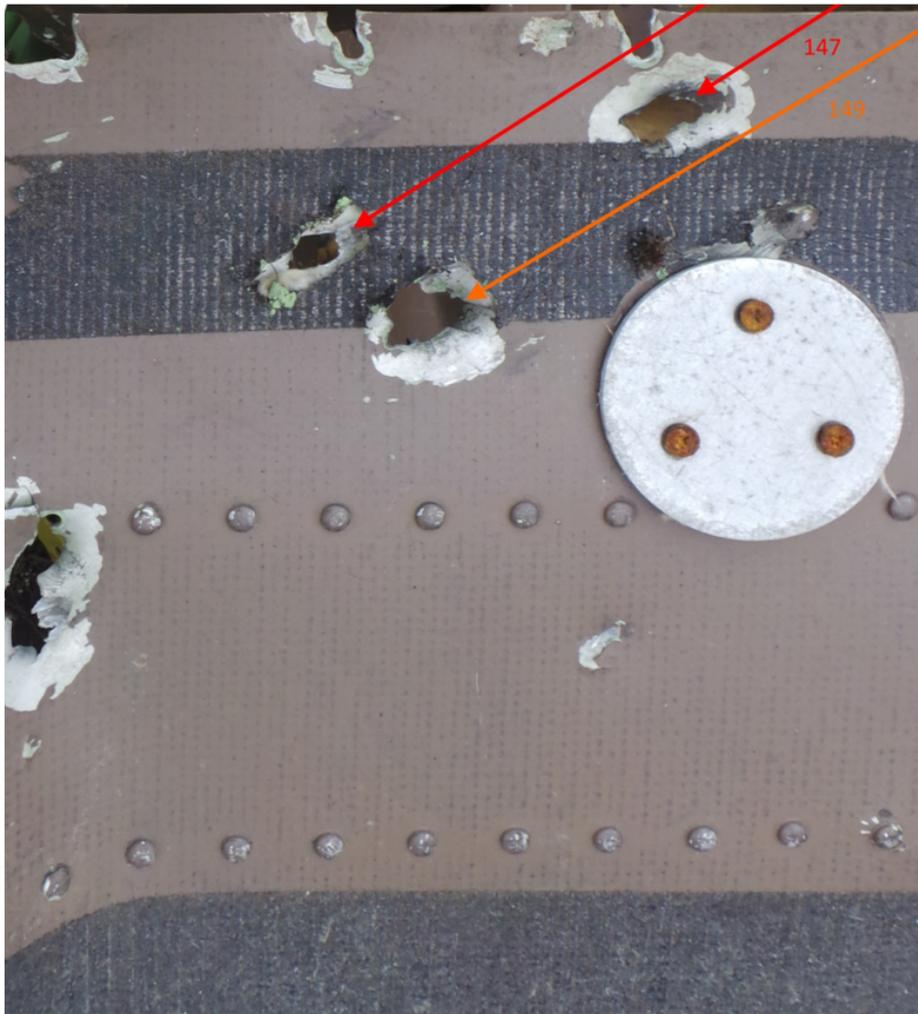
Участок №6. Люк доступа к авионике находился сзади кресла второго пилота. Есть пулевая пробоина. Траектории полета нескольких частиц, сошедшихся в одном месте в полу, не определены. Понятно лишь, что они летели откуда-то спереди и сверху. Для двух отверстий это возможно.

Участок №6, две верхние траектории параллельны друг другу, пулевая пробоина обозначена оранжевой стрелкой. Фото Jeroen Akkermans (исправлена перспектива, изменен размер, нанесена разметка).

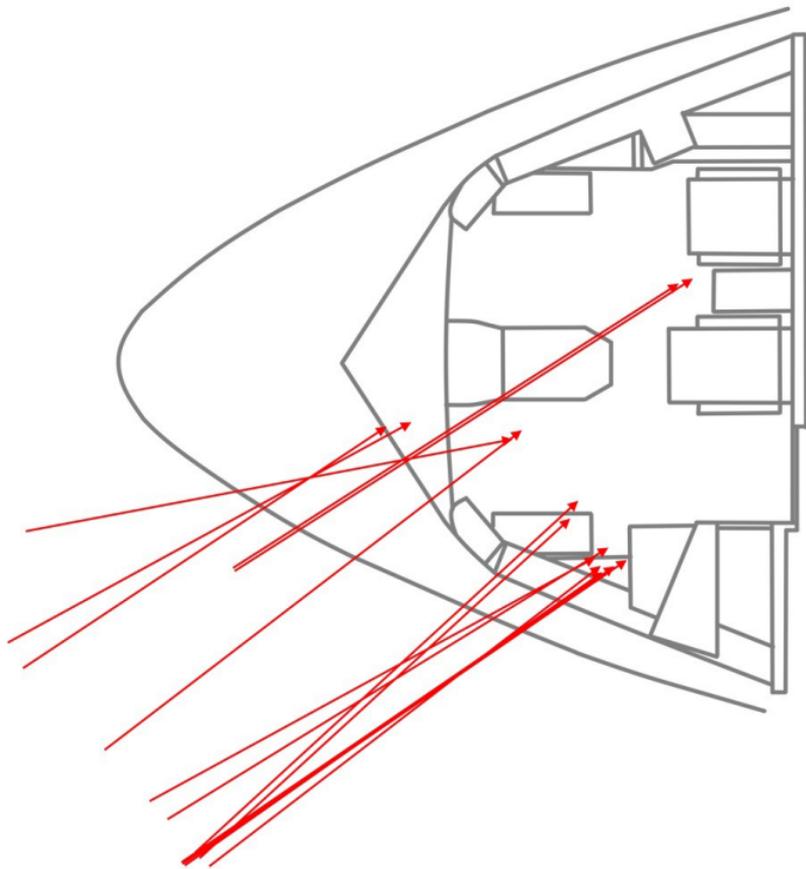
Схема 4. Повреждения пола кабины пилотов.

Теперь наложим траектории вхождения ПЭ на план кабины пилотов (см. схему 4). Пол – поверхность ровная, и осколочные поля боеголовок на нем должны бы отпечататься четко. Но, увы, прежде чем войти в него, частицам пришлось пробить обшивку лайнера. Прохождение через преграду меняет направление полета. Порой очень существенно. И потому, единственный вывод, который можно сделать при внимательном рассмотрении картинки, это то, что все эти отметины оставила ракета, в момент взрыва пересекая курс лайнера под углом близким к прямому.

Практически полное отсутствие повреждений, нанесенных частицами другой ЗУР, которые должны бы входить в пол сверху-слева, легко объяснимо. Сила удара стального параллелепипеда будет зависеть от его кинематической энергии, которая равна произведению «скорость на массу»: $K =$

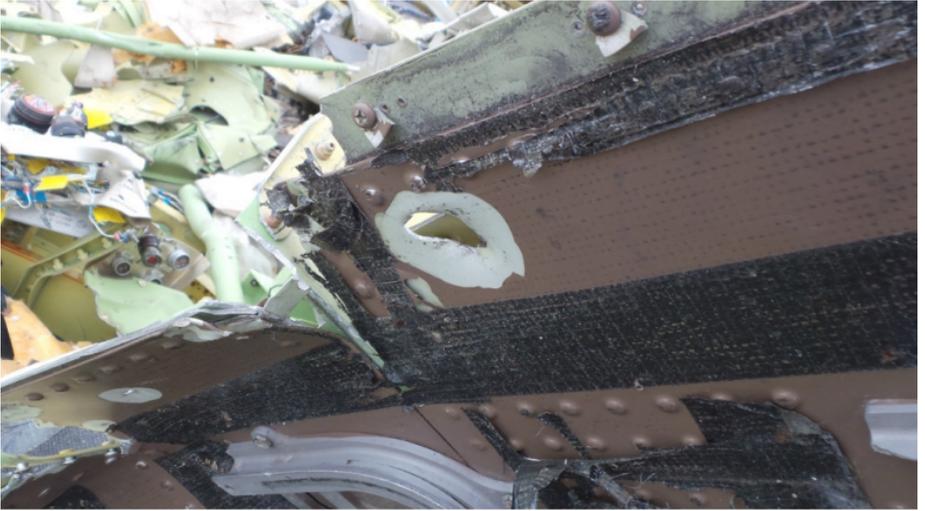
Эллипсообразная пробоина в полу кабины за креслом второго пилота. Фото Jeroen Akkermans.

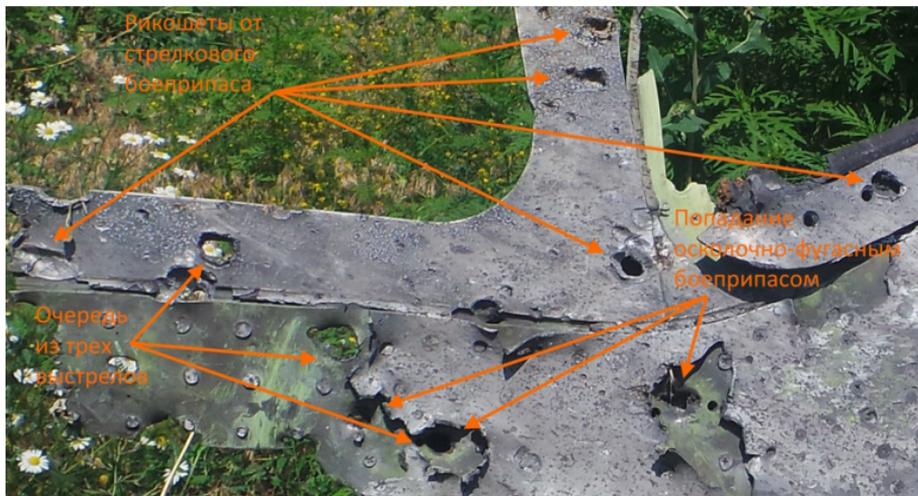
Стрелковые пробоины и повреждения обшивки с левой стороны кабины пилотов. Фото Jeroen Akkermans (изменен размер, нанесена разметка).

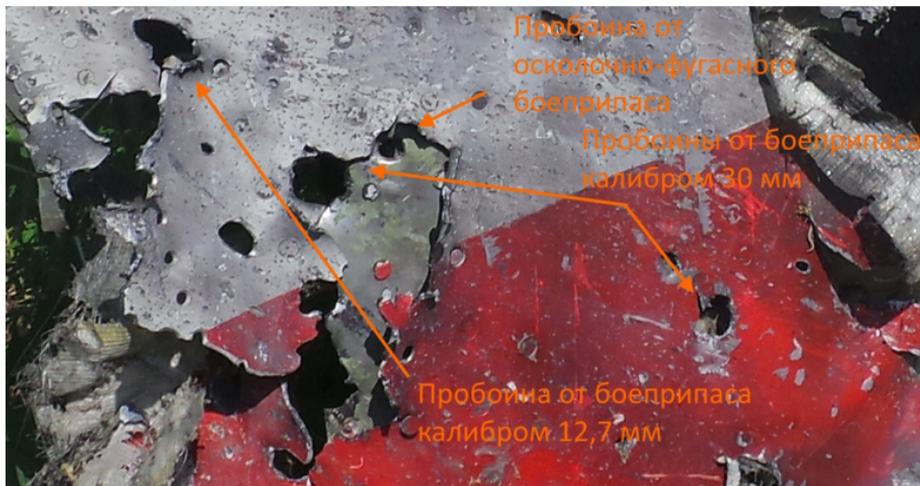
Стрелковые пробоины и повреждения обшивки с левой стороны кабины пилотов. Фото Jeroen Akkermans (изменен размер, нанесена разметка).

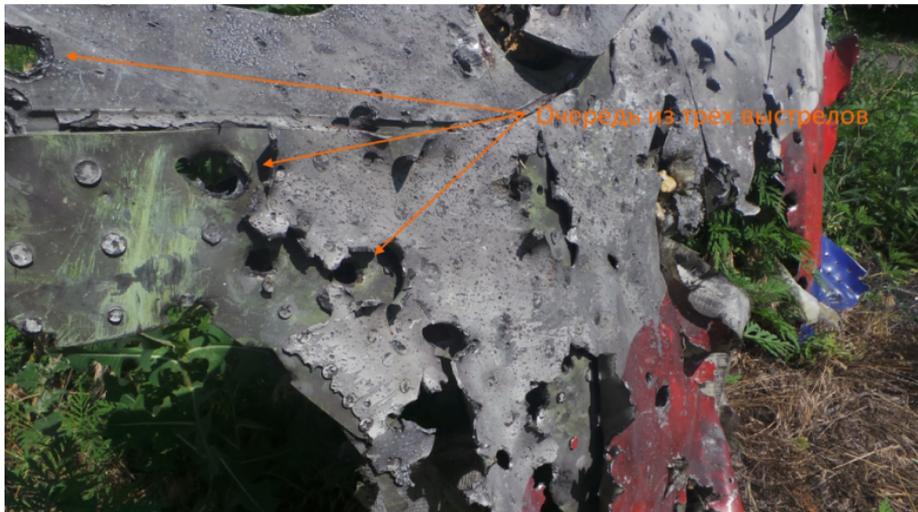
Стрелковые пробоины и повреждения обшивки с левой стороны кабины пилотов. Фото Jeroen Akkermans (нанесена разметка).

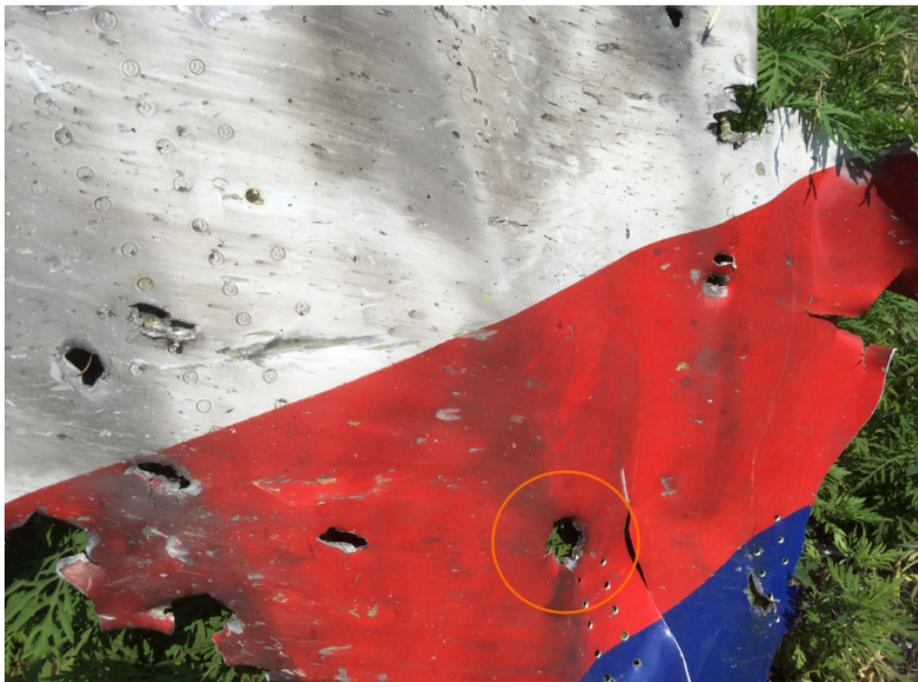
Круглая пробоина от 30 мм стрелкового боеприпаса в обшивке кабины пилотов. Фото Jeroen Akkermans (нанесена разметка).

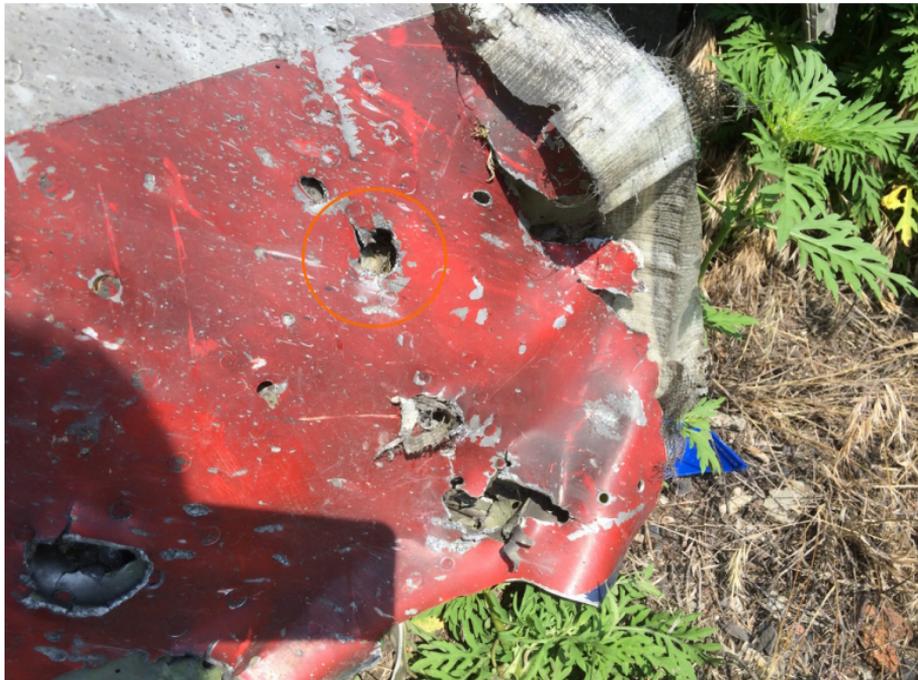
Круглая пробоина от 30 мм стрелкового боеприпаса в обшивке кабины пилотов. Фото Jeroen Akkermans (нанесена разметка).

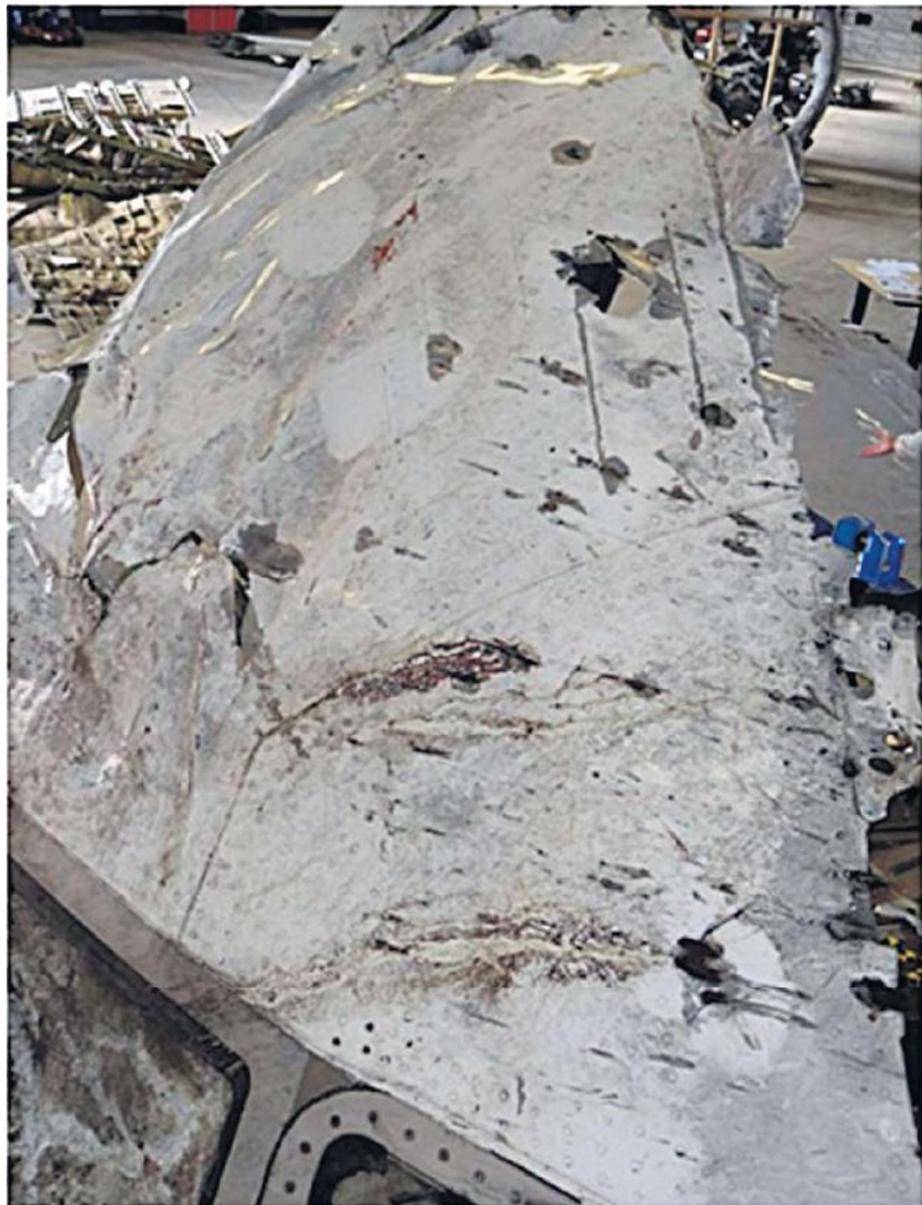
Крыша кабины пилотов (правая сторона). Направление движения поражающих элементов зенитной ракеты и стрелкового боеприпаса примерно одинаковы. Источник DSB.

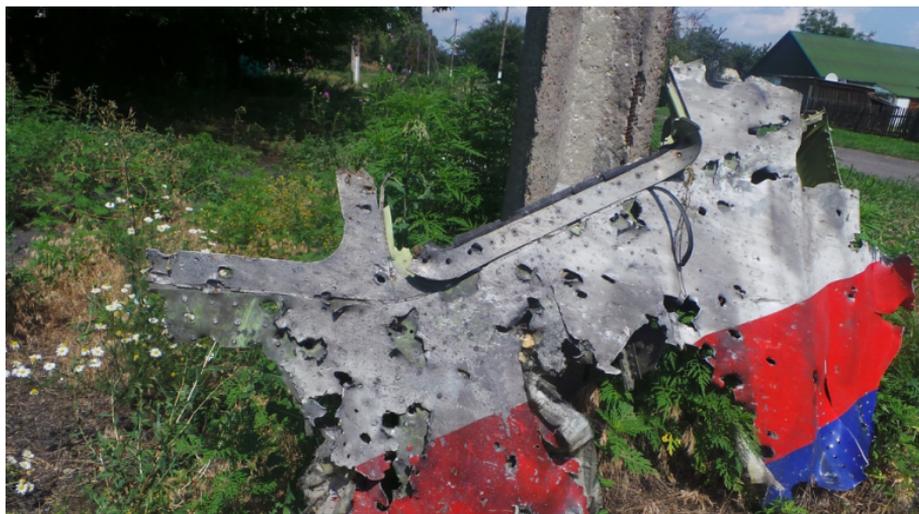
Кабина пилотов (правая сторона). Направление движения поражающих элементов зенитной ракеты и стрелкового боеприпаса примерно одинаковы. Фото Jeroen Akkermans.

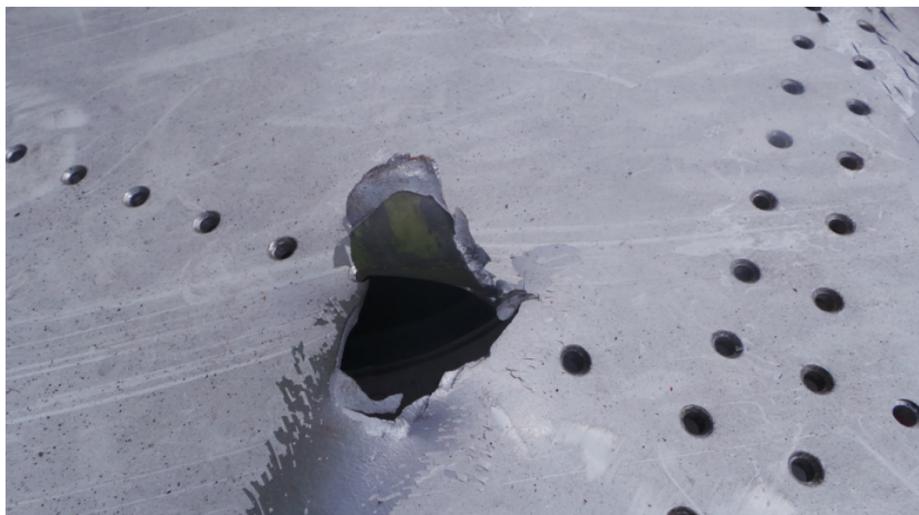
Взрыв внутри воздушного судна должен неизбежно вызвать дробление конструкций, систем и механизмов, которыми он напичкан. Малые и крупные частицы, вырванные им, могут разлетаться в разные стороны, оставляя царапины на внутренней стороне обшивки самолета, и в некоторых случаях даже пробивая ее изнутри. Сделать это могут и ПЭ ракеты, проскочившие корпус самолета навывлет. Но внутренние повреждения, представленные на снимках ниже, были найдены на обшивке, расположенной далеко от кабины пилотов, и быть вызваны сквозным пробитием, не могут. Доказательством взрыва на борту МН17 также могут служить и следы пожара на переборках и оборудовании пассажирского салона.

Пробоина в обшивке лайнера, вызванная внутренним взрывом. Фото Jeroen Akkermans.

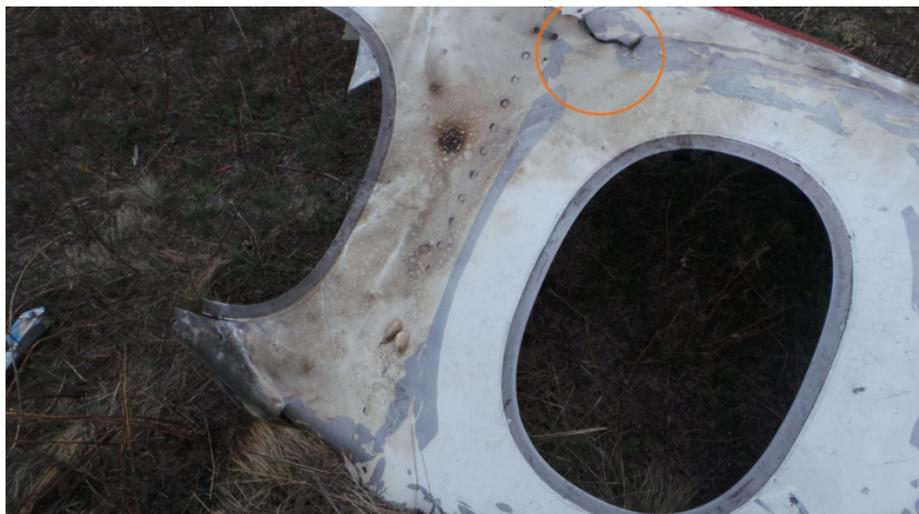
Пробоина в обшивке лайнера, вызванная внутренним взрывом и следы от внутреннего пожара. Фото Jeroen Akkermans (нанесена разметка).

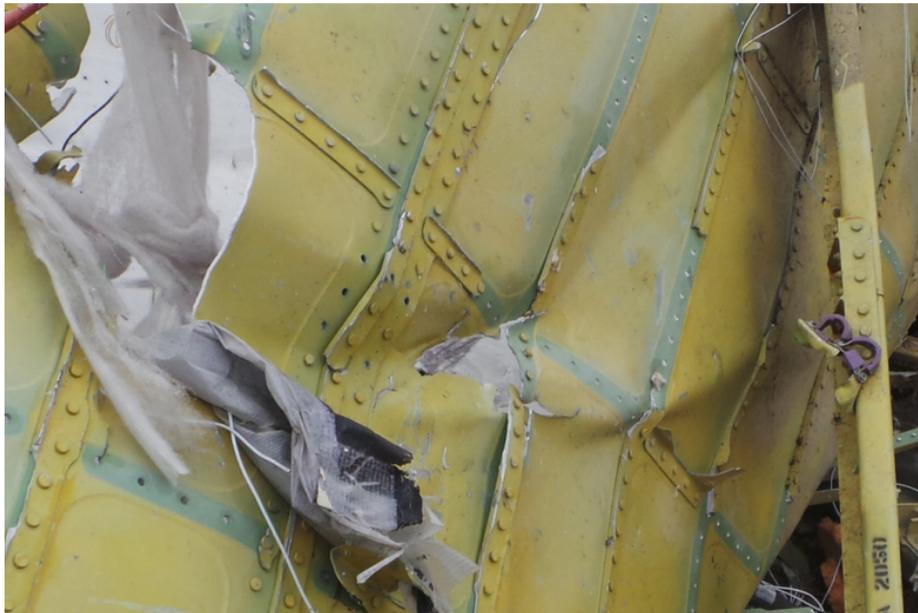
Пробоина в обшивке лайнера, вызванная внутренним взрывом. Фото Jeroen Akkermans.

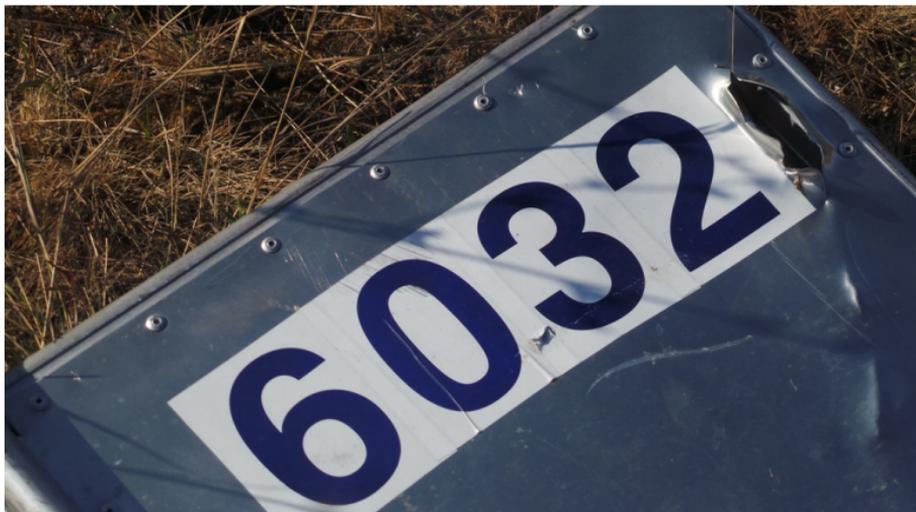
Пробоина и повреждения в багажном контейнере, вызванные внутренним взрывом. Контейнер располагался в хвостовой части лайнера. Фото Jeroen Akkermans.

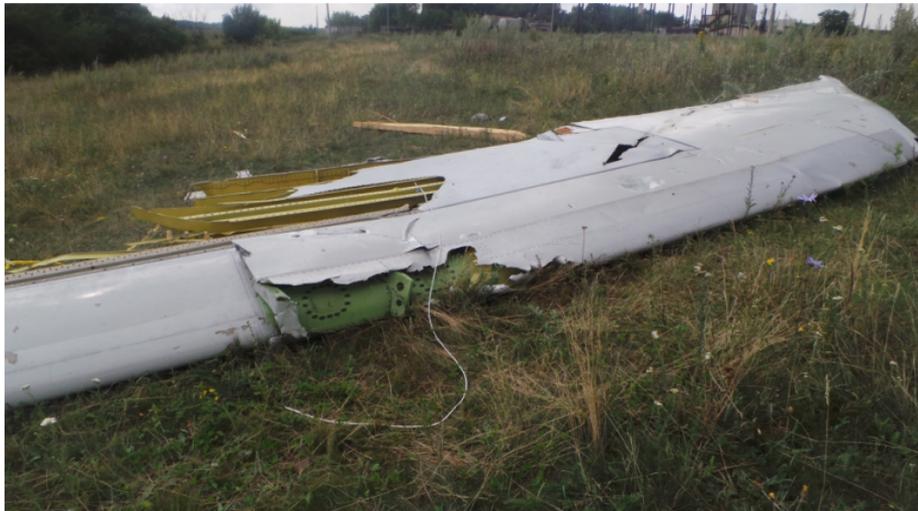
Законцовка левого крыла. Фото Јероен Akkermans.

Возможно повреждение части управляющих поверхностей. Все они имеют как гидравлические, так и электрические силовые агрегаты и, если хоть какие-то из них сохранили работоспособность, то плоскость будет работать. Кроме того, некоторые из поверхностей (спойлеры) при горизонтальном полете не используются, а выход из строя других (элерон) приведет лишь к трудности в управлении, но не к потере его.

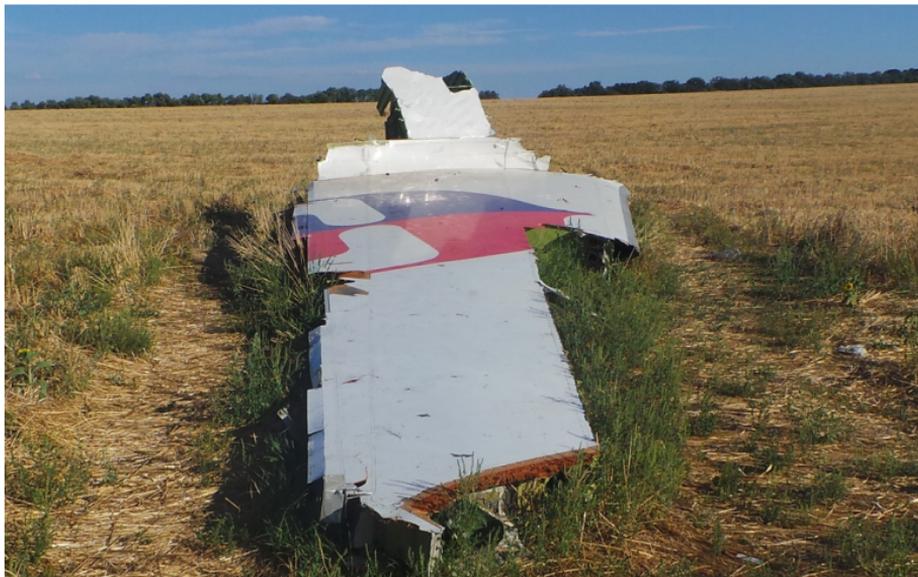
Киль малайзийского «Боинга». Фото Jeroen Akkermans.

4. Повреждение киля скажется лишь при перемене курса. На прямых отрезках пути он задействован мало. На многочисленных фото, доступных мне (к сожалению, публикация их невозможна из-за проблем с лицензией), хорошо видны совершенно целые средние и верхние актуаторы, а также неповрежденная нижняя часть киля. Это говорит о том, что по крайней мере ограниченную функциональность руль направления сохранил.

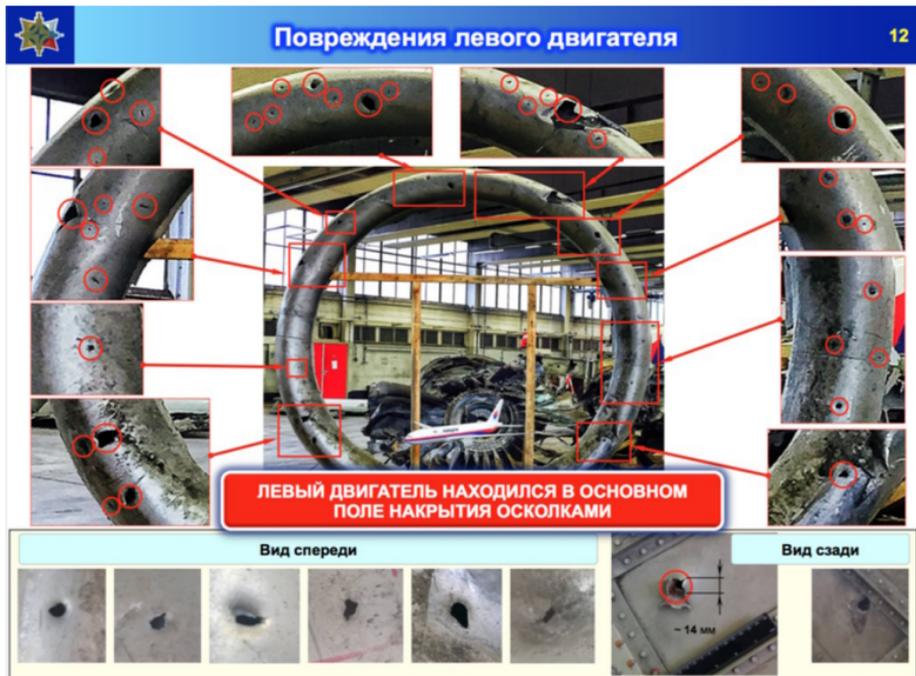
Повреждения кольца обтекателя левого двигателя. Источник: ТАСС//Эксперимент "Алмаз-Антей".

5. Наибольшую трудность в управлении самолетом мог бы привести возможный отказ левого двигателя. Вкупе с неисправностью части управляющих поверхностей и потерей аэродинамической формы из-за выбитых стекол и поврежденного фюзеляжа это могло привести к увеличивающемуся крену и, в конечном итоге, к заваливанию в штопор. На фотографиях обломков, хранящихся на военной базе Gilze-Rijen в Нидерландах, хорошо различимы несколько пробоин в кольце обтекателя. Чем это грозит самому двигателю? Частицы металла, разогнанные энергией взрыва, залетев в воздухозаборник, разнесут в щепки лопатки вентилятора. А их обломки, затянутые внутрь, заклинят компрессор. Но попасть туда поражающим элементам, летящим под

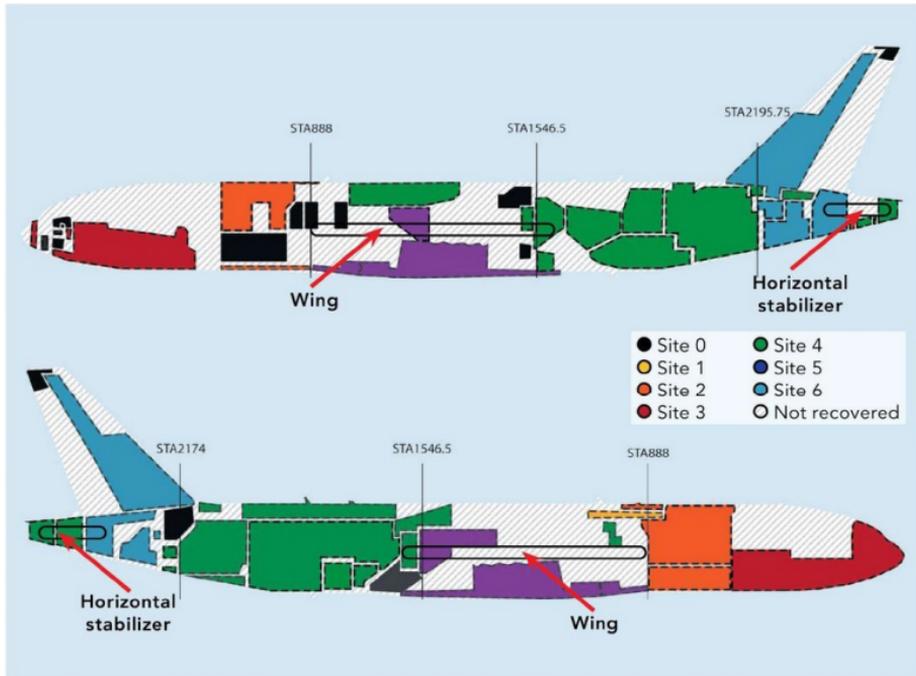
Идентификация обломков, извлеченных с мест крушения. Источник: DSB

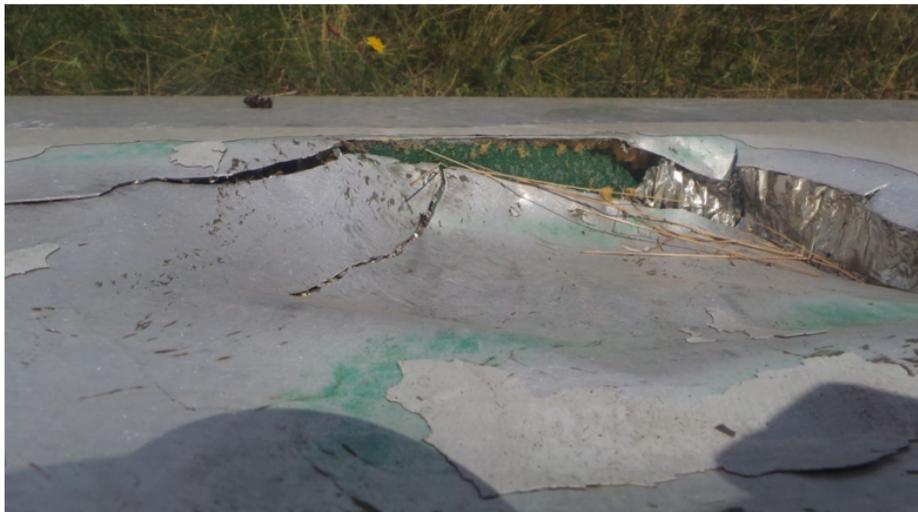
Обломок крыла лайнера. Фото Jeroen Akkermans.

Но перейдем к нашим обломкам. Пятна ядовито-зеленого цвета – химическая коррозия, видимо, являющиеся следами от использования смывки, говорят о том, что поверхности после ее применения не зачищались и не обезжиривались вовсе. Остатки смывки лишь согнали струей сжатого воздуха или воды, просушили и сверху сразу же стали наносить грунтовку. Грубейшее нарушение технологии! Оттого краска так легко струпьями и слоями сходила с обшивки лайнера, иногда вместе с грунтовкой в местах деформации.

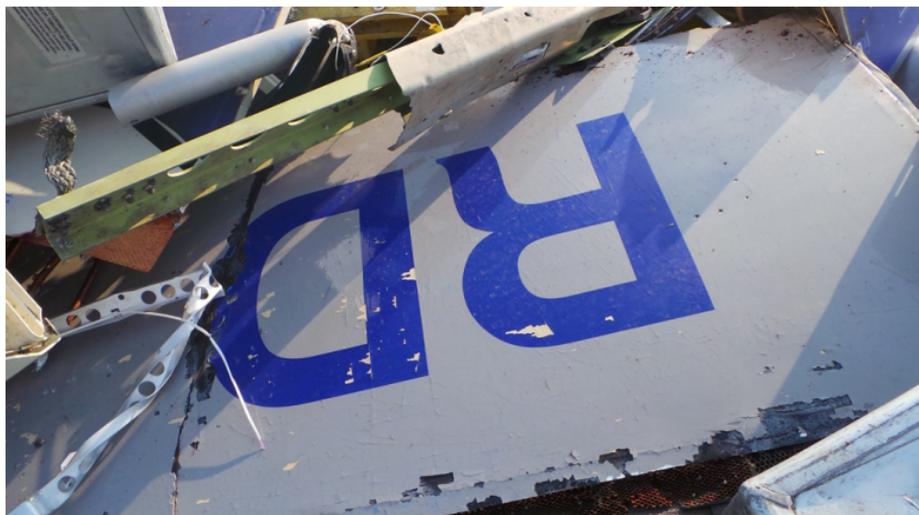
Люк отсека размещения передней опоры шасси. Потрескавшееся и потемневшее покрытие говорит о низком качестве покраски. Фото Jeroen Akkermans.

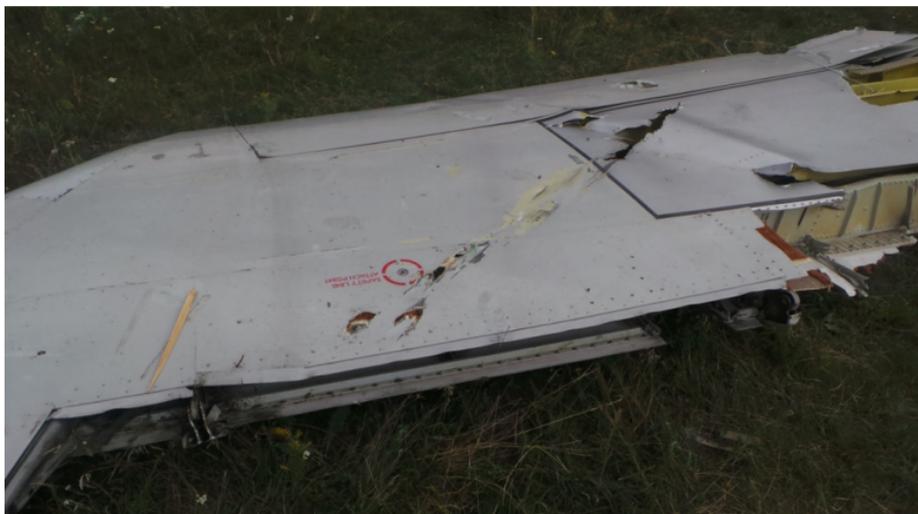
Пятна желтоватого цвета – остатки старого покрытия на оконечности левого крыла лайнера. Фото Jeroen Akkermans.

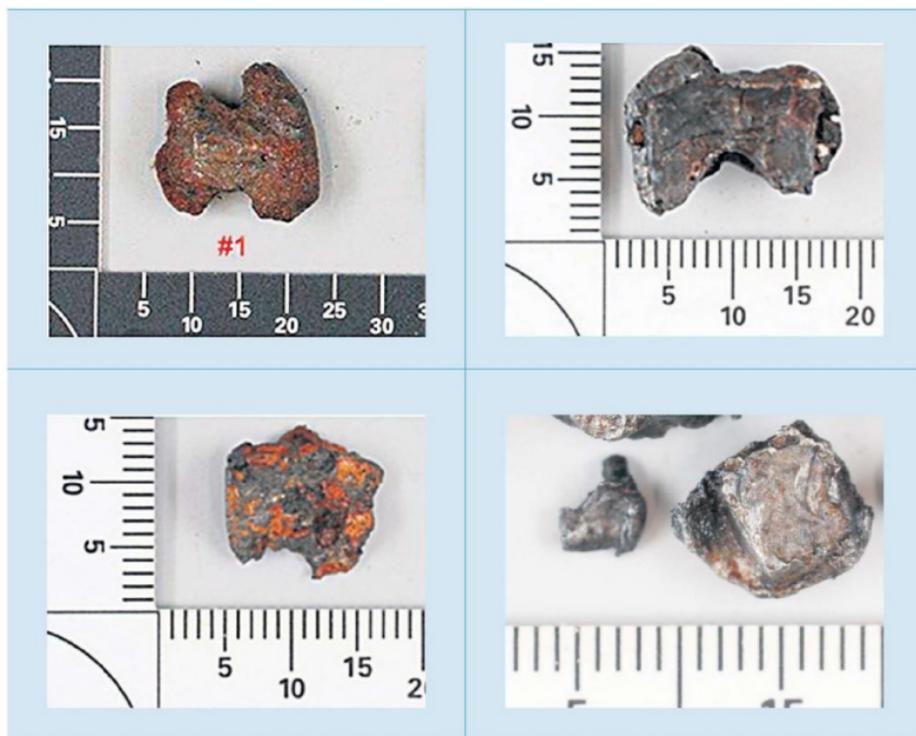
Поражающие элементы ракеты 9M38M1, по версии голландского следствия. Источник: DSB.
